Fractura por fatiga de un tallo de revisión femoral modular cónico estriado de fijación distal

Presentación de caso

*Centro de Cadera, Hospital Italiano de Buenos Aires

**Dartmouth Biomedical Engineering Center for Orthopaedics, Thayer School of Engineering,
Dartmouth College, Hanover, NH, EE.UU.

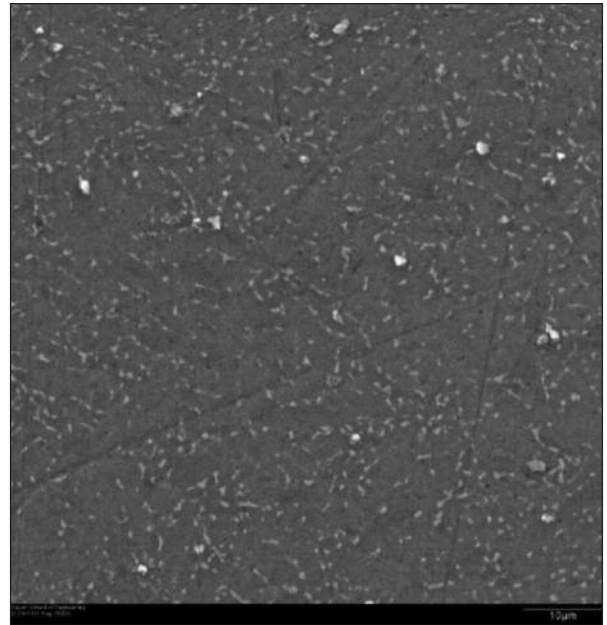
tada por el grabado con láser. La metalurgia, en esta zona, mostró una microestructura de granos muy finos de titanio alfa y beta (Fig. 3). La microestructura fue compatible con Ti6Al4V forjado. No se observaron cambios aparentes en los bordes del implante, inclusive en la vecindad inmediata al grabado con láser.

Figura 3. Microscopia electrónica de barrido en la estructura granulosa cercana al grabado con láser. Se observa metalurgia constante a través de toda la zona, a pesar de la proximidad con el grabado con láser.

centraciones de fuerzas, pero los estudios realizados en el laboratorio no han podido demostrar que el grabado con láser haya estado relacionado con esto.

La creciente popularidad de este tipo de implantes sugiere que se debe tener en cuenta esta importante complicación al decidir una opción terapéutica en la cirugía de revisión. A pesar de no haber hallado evidencia de una relación entre el grabado con láser y la fractura del implante, consideramos que este tipo de grabado en zonas sometidas a altas cargas debería evitarse o suplantarse por otros métodos que no afecten la integridad del titanio. El soporte óseo proximal debe ser considerado en casos de pérdida sustancial de capital óseo femoral proximal.
