Presentación del caso

HALLAZGOS E INTERPRETACIÓN DE LOS ESTUDIOS POR IMÁGENES

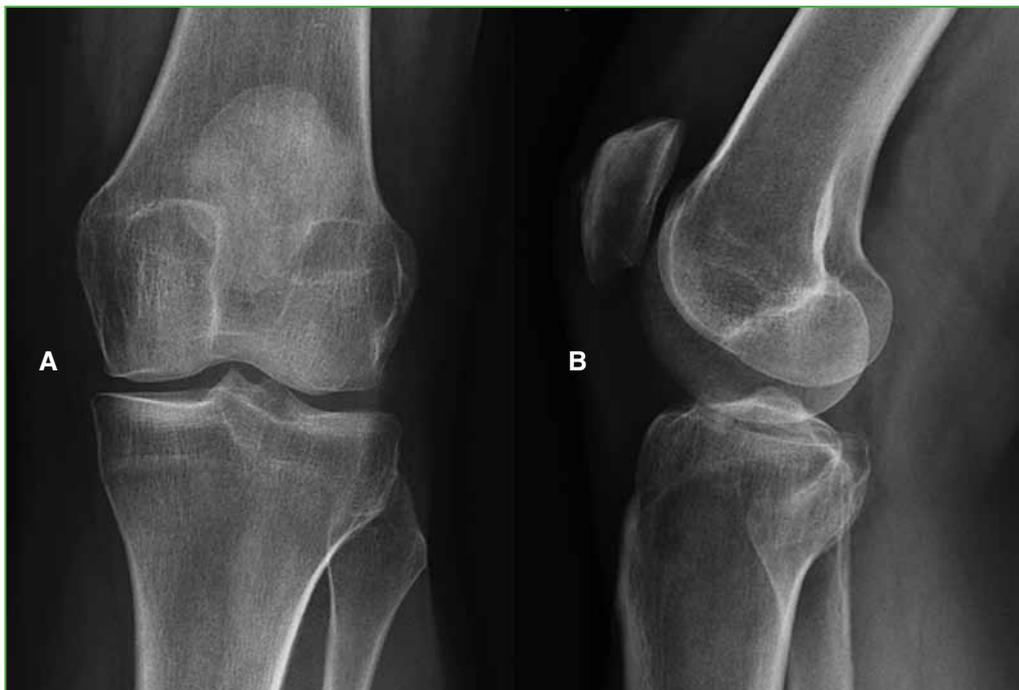
Figura 1. Par radiográfico de frente (A) y de perfil (B) de rodilla. No se observan alteraciones óseas ni de tejidos blandos.

El algoritmo de estudio por imágenes comenzó por la radiología convencional, por lo que se le solicitó un par radiográfico (frente y perfil) de ambas rodillas. La radiografía de la rodilla izquierda (**Figura 1**) no reveló alteraciones.

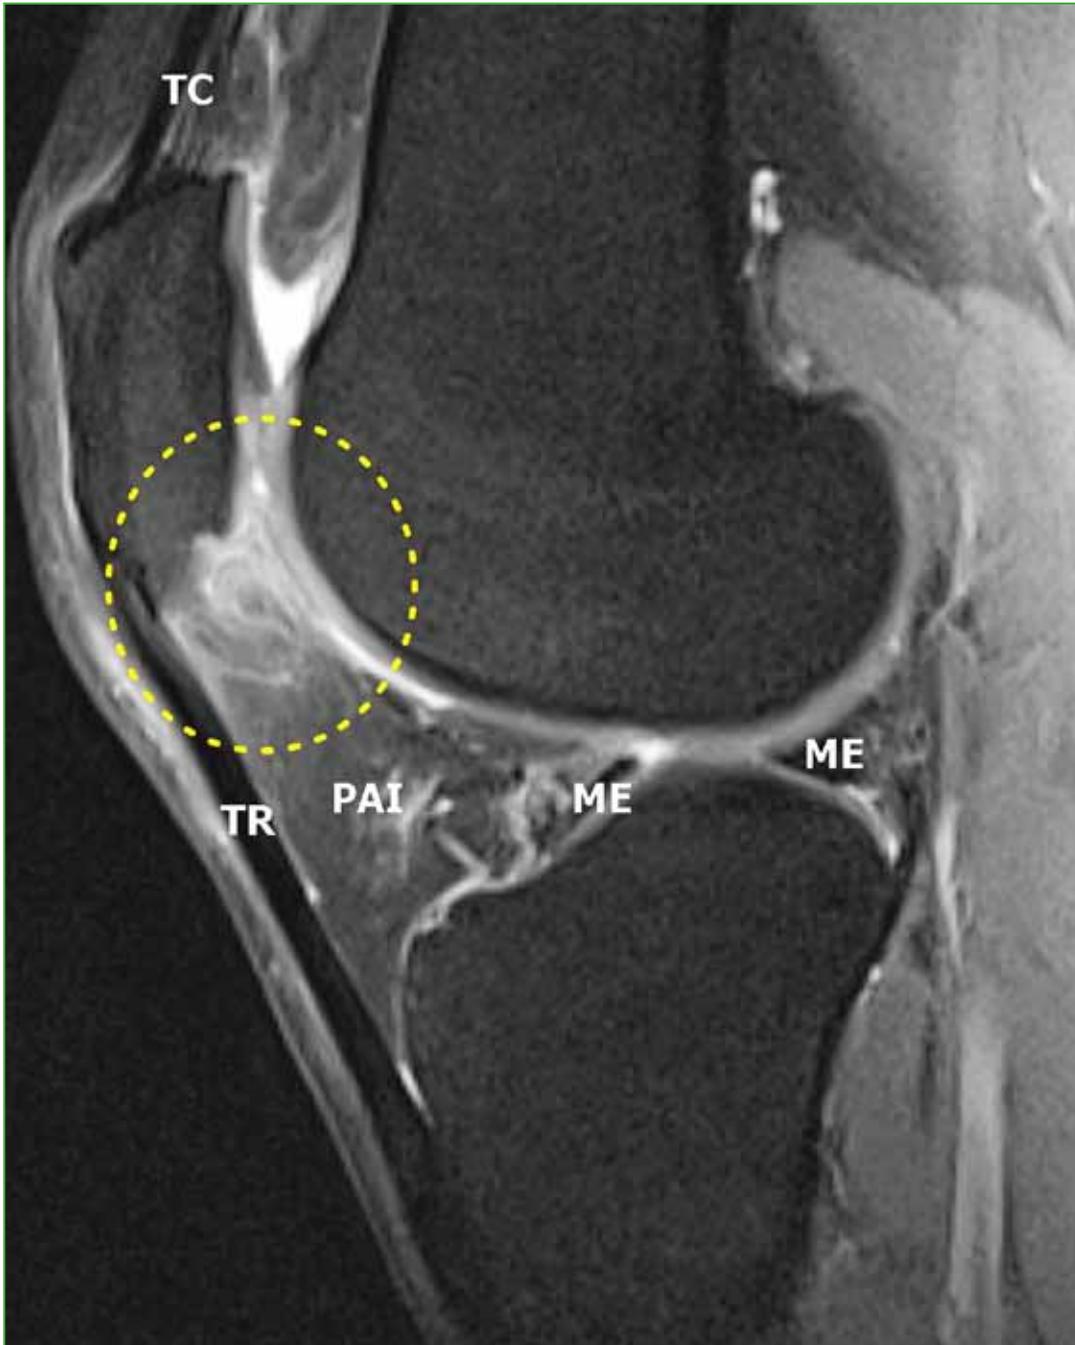
Figura 2. Resonancia magnética, plano sagital, con secuencia densidad protónica con supresión grasa. En este corte parasagital externo de la rodilla, comienza a visualizarse un área de mayor señal en el sector superior del paquete adiposo infrarrotuliano de Hoffa (PAI) que representa edema. TC = tendón cuadricipital, TR = tendón rotuliano, ME = menisco externo.

Luego se le realizó una resonancia magnética (RM) (Figuras 2-6) que mostró como hallazgo central la presencia de hiperintensidad en las secuencias líquido sensibles indicativa de edema en el sector superolateral del paquete adiposo infrarrotuliano (PAI) o de Hoffa. Se constató un desgarro degenerativo en el menisco externo y pequeños quistes parameniscales asociados, así como condromalacia rotuliana de bajo grado (imágenes no mostradas). Las estructuras óseas y ligamentarias eran de características normales.

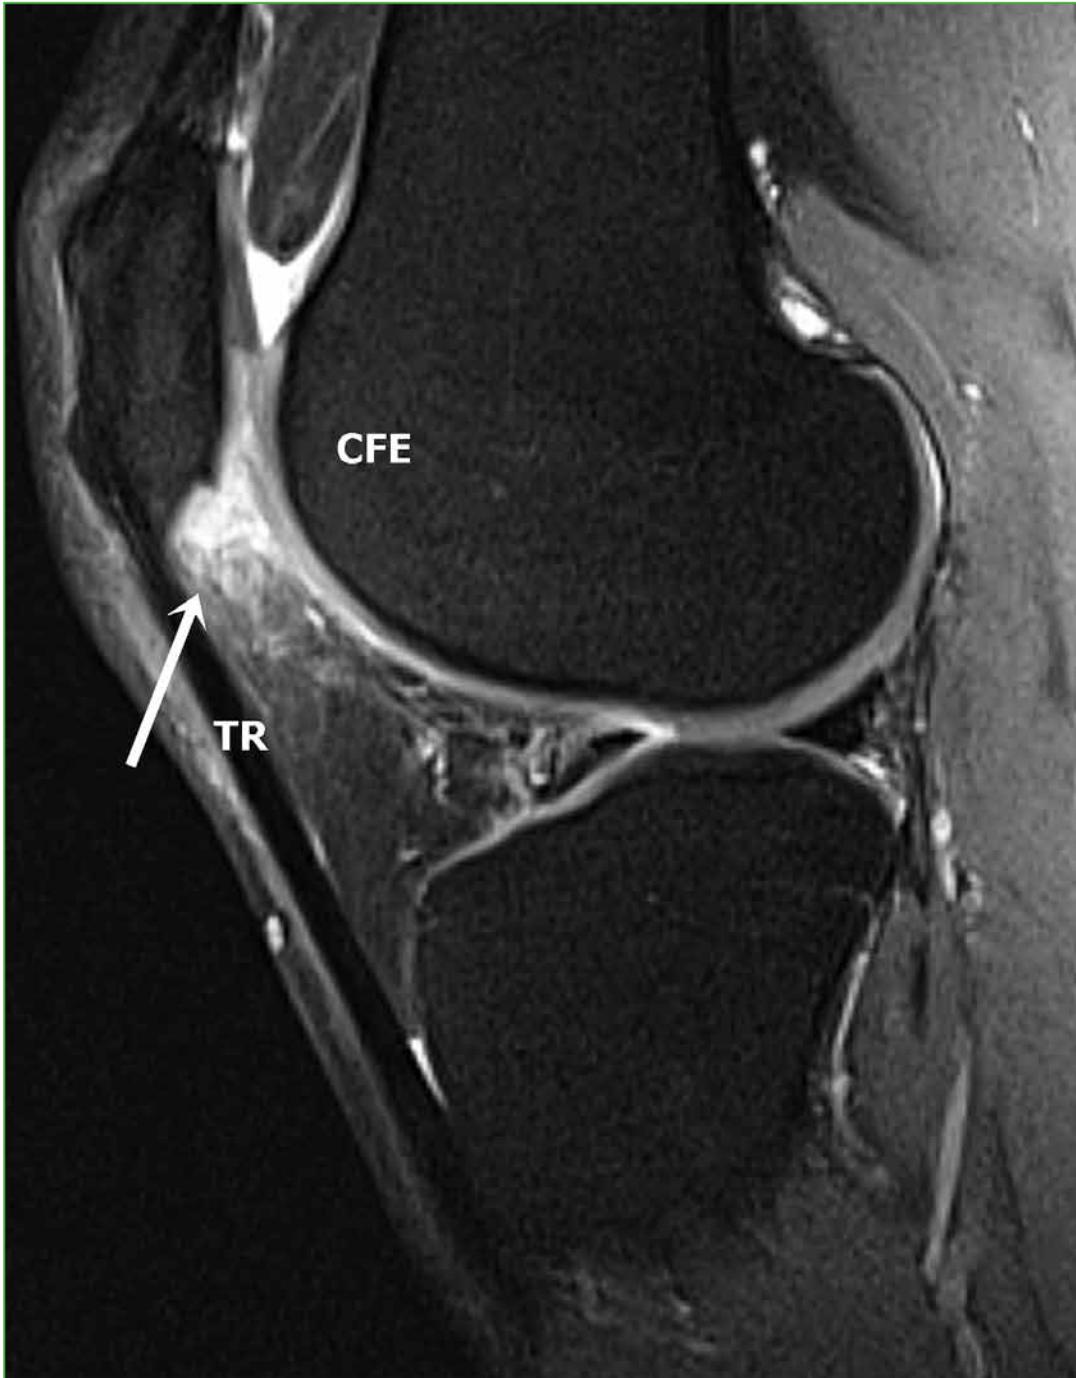
Figura 3. Resonancia magnética, plano sagital, con secuencia densidad protónica con supresión grasa, consecutiva y lateral a la Figura 2. Se observa, con mayor intensidad, la señal a medida que nos desplazamos hacia lateral (*flecha*). Corresponde a edema entre el tendón rotuliano (TR) y la cara anterior del cóndilo femoral externo (CFE).

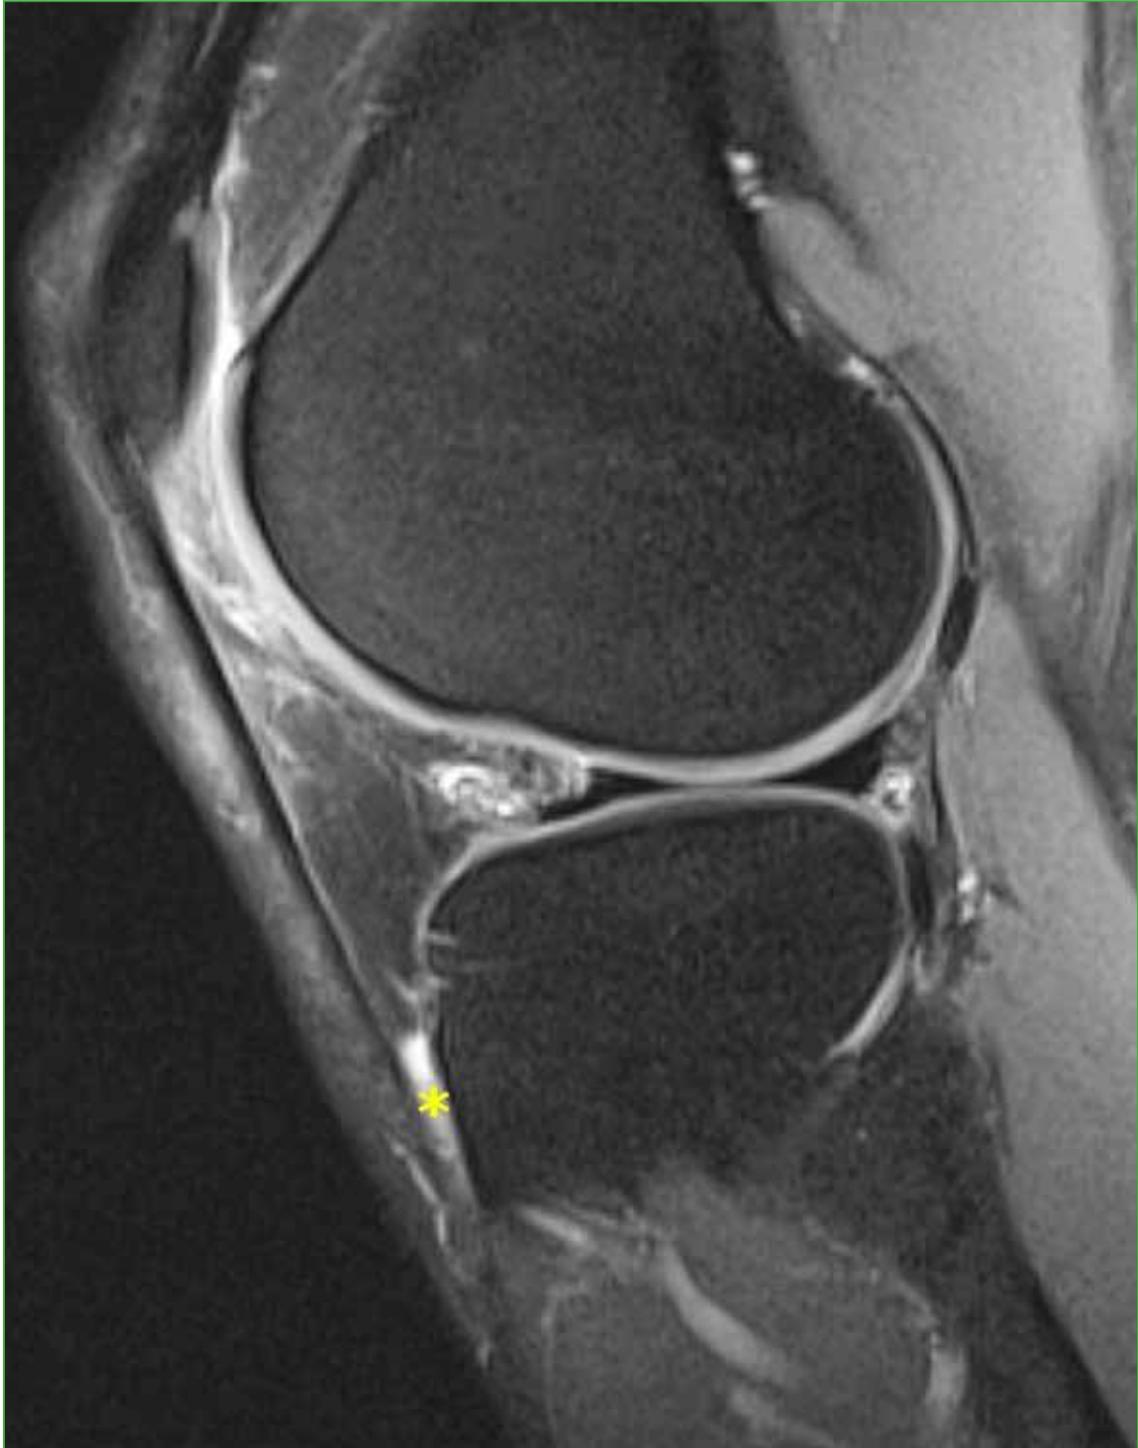
Figura 4. Resonancia magnética, plano sagital, con secuencia densidad protónica con supresión grasa, consecutiva y lateral a la Figura 3. Persiste el edema en el sector superolateral del paquete adiposo de Hoffa. Se advierte algo de líquido en la bursa infrarrotuliana profunda (*).

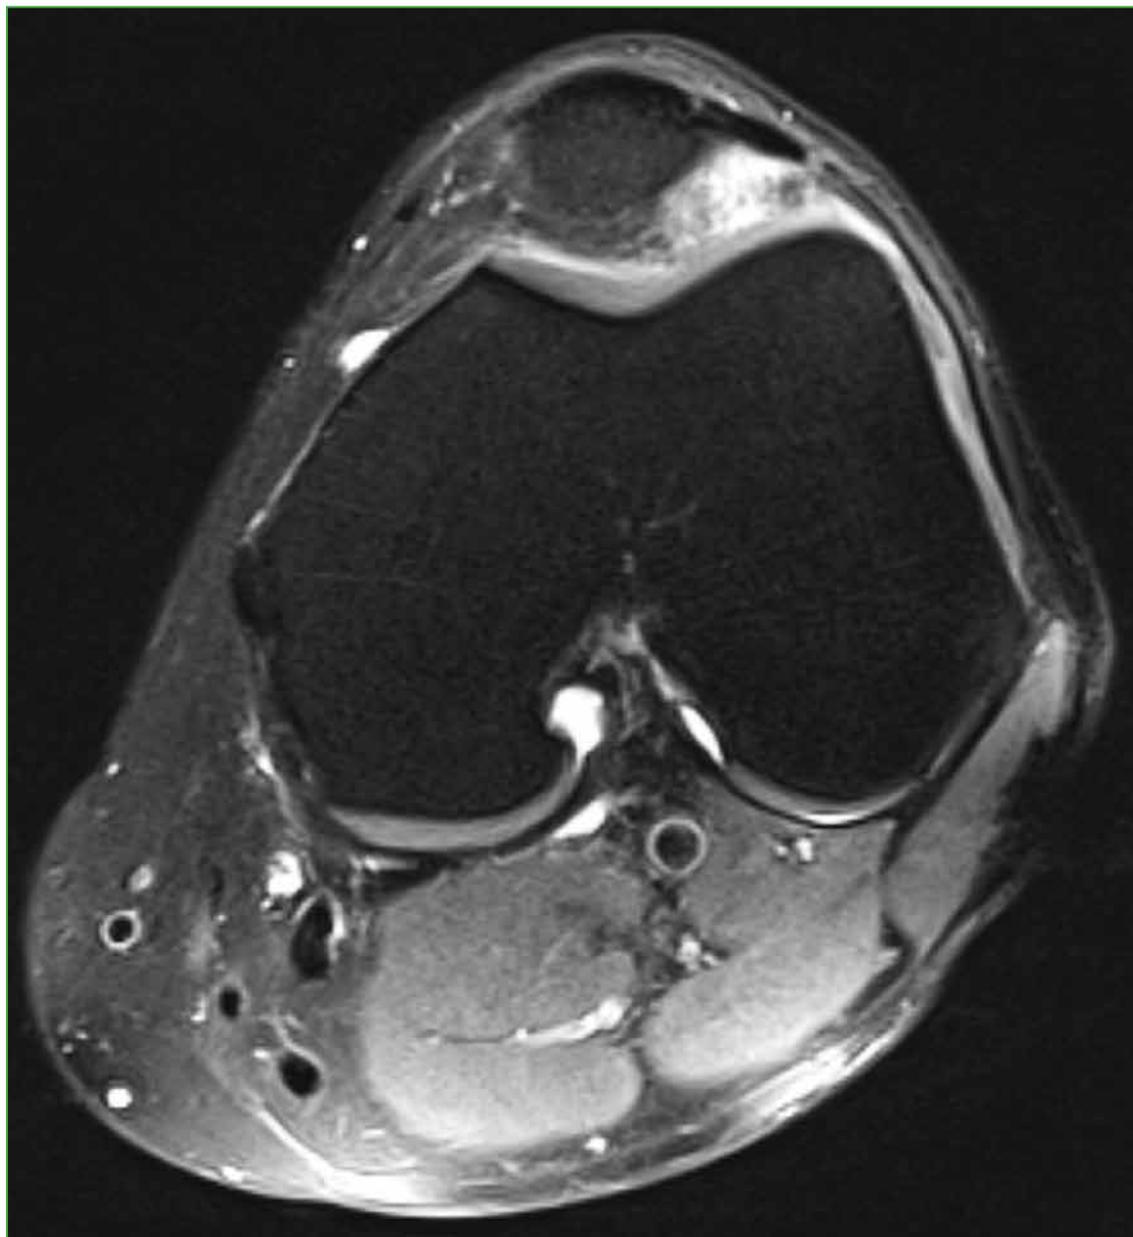
Figura 5. Resonancia magnética, plano axial, con secuencia densidad protónica con supresión grasa. Se observa claramente la topografía del edema en el cuadro friccional (*impingement*) entre el tendón rotuliano y el polo inferior de la rótula con el cóndilo femoral externo.

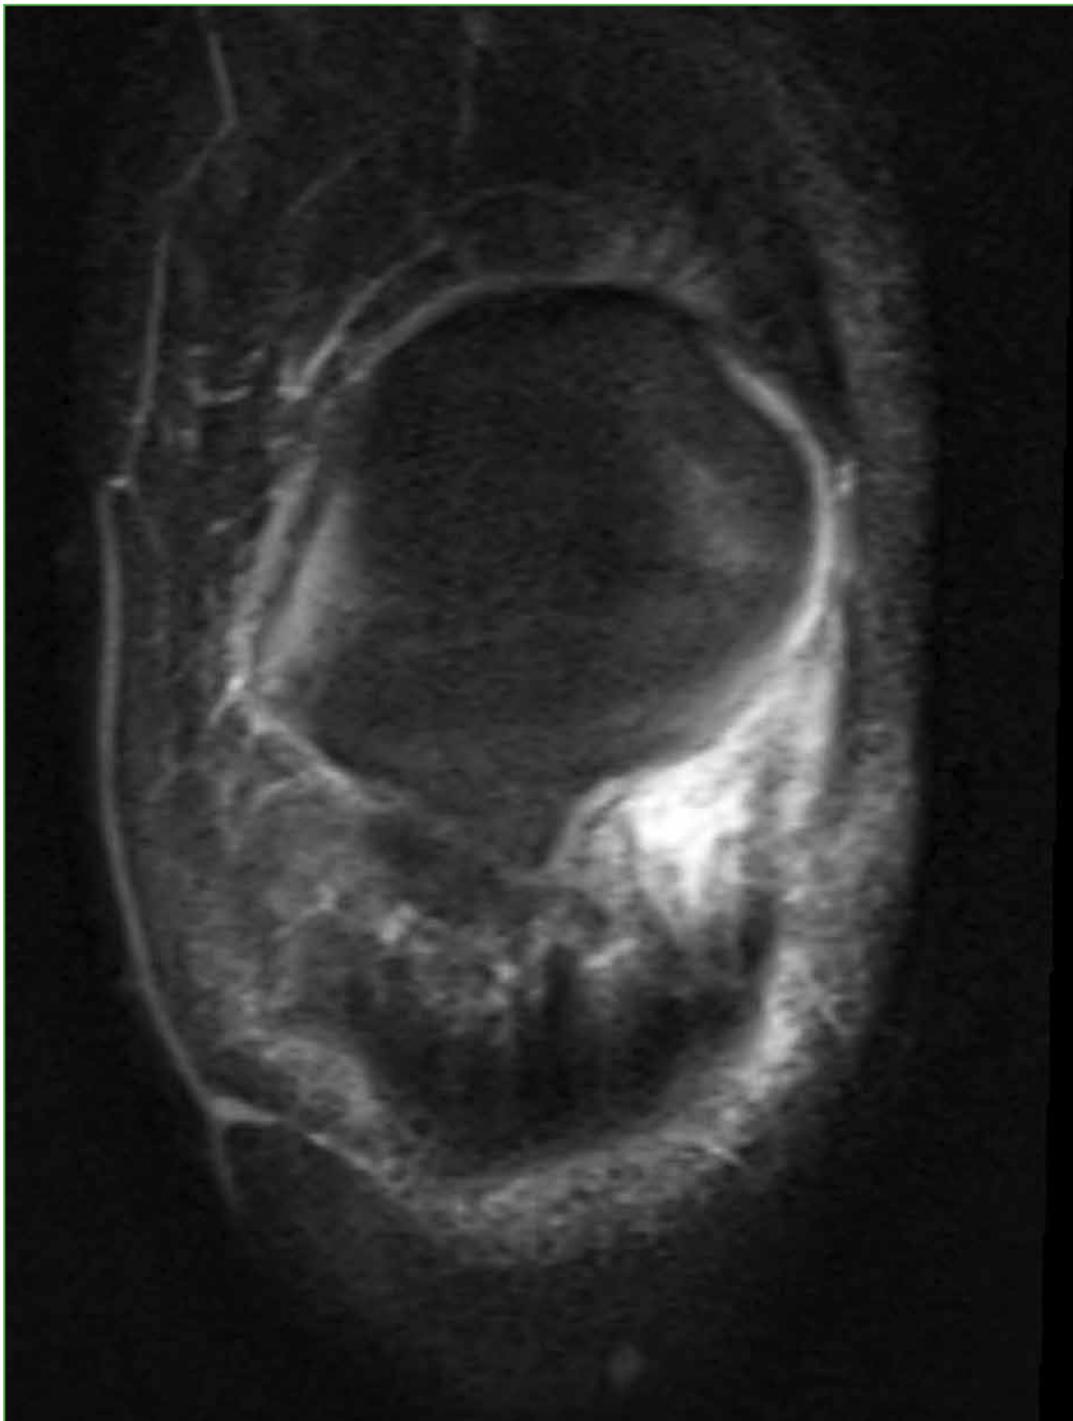
Figura 6. Resonancia magnética, plano coronal, con secuencia densidad protónica con supresión grasa. El edema se localiza por debajo del borde inferolateral de la rótula y es fácilmente accesible a la exploración física generando dolor a la palpación.
