# Fractura de tibia como complicación del uso de un dispositivo de fijación elástica en la sindesmosis

## Tibial Fracture as a Complication of the Use of an Elastic Fixation Device in the Syndesmosis

## CASO CLÍNICO

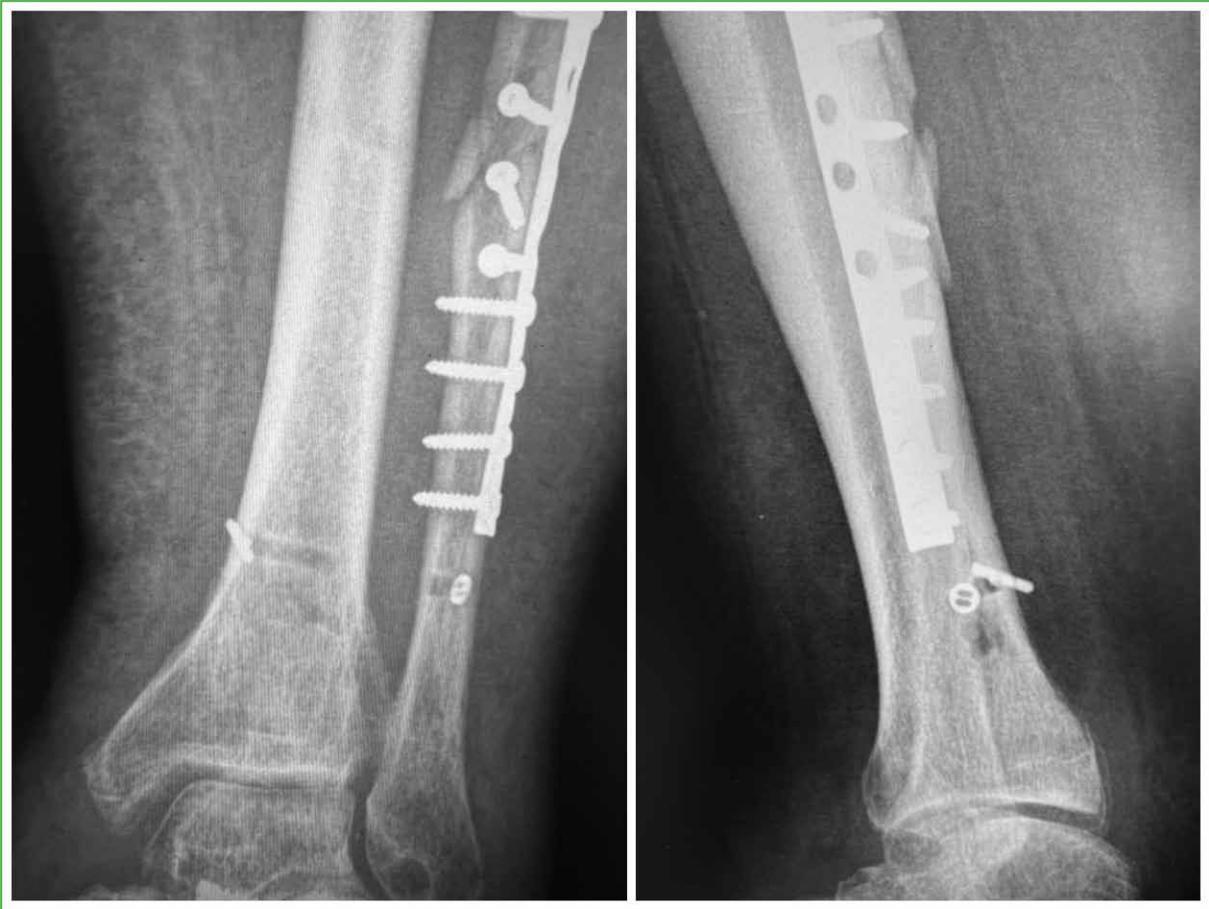
Hombre de 60 años, obeso (índice de masa corporal 35), sin antecedentes de relevancia. Había sufrido una caída desde su propia altura en su domicilio, que le provocó tumefacción y dolor en el tobillo derecho, por lo que concurre al Servicio de Urgencia donde se le tomaron radiografías de tobillo, de frente y perfil. El diagnóstico fue luxofractura de tobillo. Se le realizó una reducción, se le colocó una valva posterior de yeso y quedó hospitalizado. A las 24 h, fue sometido a una reducción y osteosíntesis con tornillos interfragmentarios y placa de neutralización en el peroné y fijación de la sindesmosis con Endobutton® por fuera de la placa (Figura 1).

**Figura 1.** Radiografías posquirúrgicas de tobillo, de frente y de perfil, luego del primer procedimiento quirúrgico.

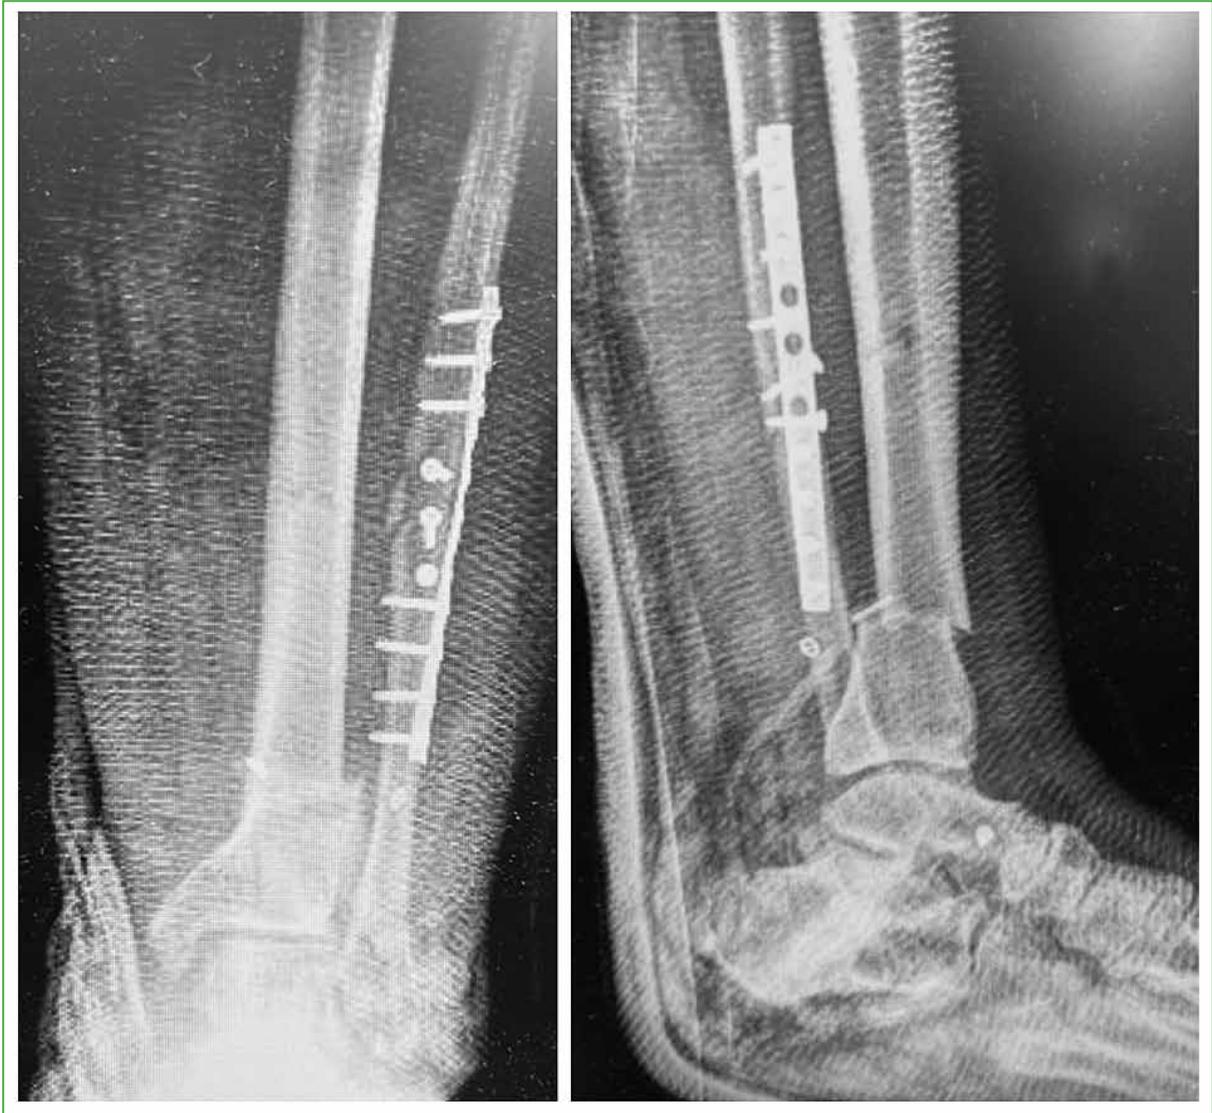
Se le realizaron radiografías (Figura 2) y reconstrucción tridimensional del tobillo (Figura 3), se diagnosticó una fractura de tibia distal OTA/AO42-A3.3 en la zona por donde transcurre la sutura del Endobutton®, y fue inmovilizado con una valva posterior de yeso.

**Figura 2.** Radiografías de tibia distal, de frente y de perfil, a los 2 meses de la cirugía inicial. Se observa una fractura de tibia distal.

No hemos hallado algún reporte bibliográfico sobre una fractura de tibia como complicación por el uso de este tipo de dispositivos. Creemos que la causa de la fractura en nuestro paciente fue la orientación muy posterior de la mecha al perforar el peroné y la tibia, lo que generó una fractura incompleta de la tibia que se completó cuando el paciente comenzó con la carga de peso. Para evitar esta complicación recomendamos visualizar correctamente el peroné cuando se lo perfora, angular la mecha a 30° de posterior hacia anterior y controlar el inicio de la perforación en la tibia con el intensificador de imágenes.

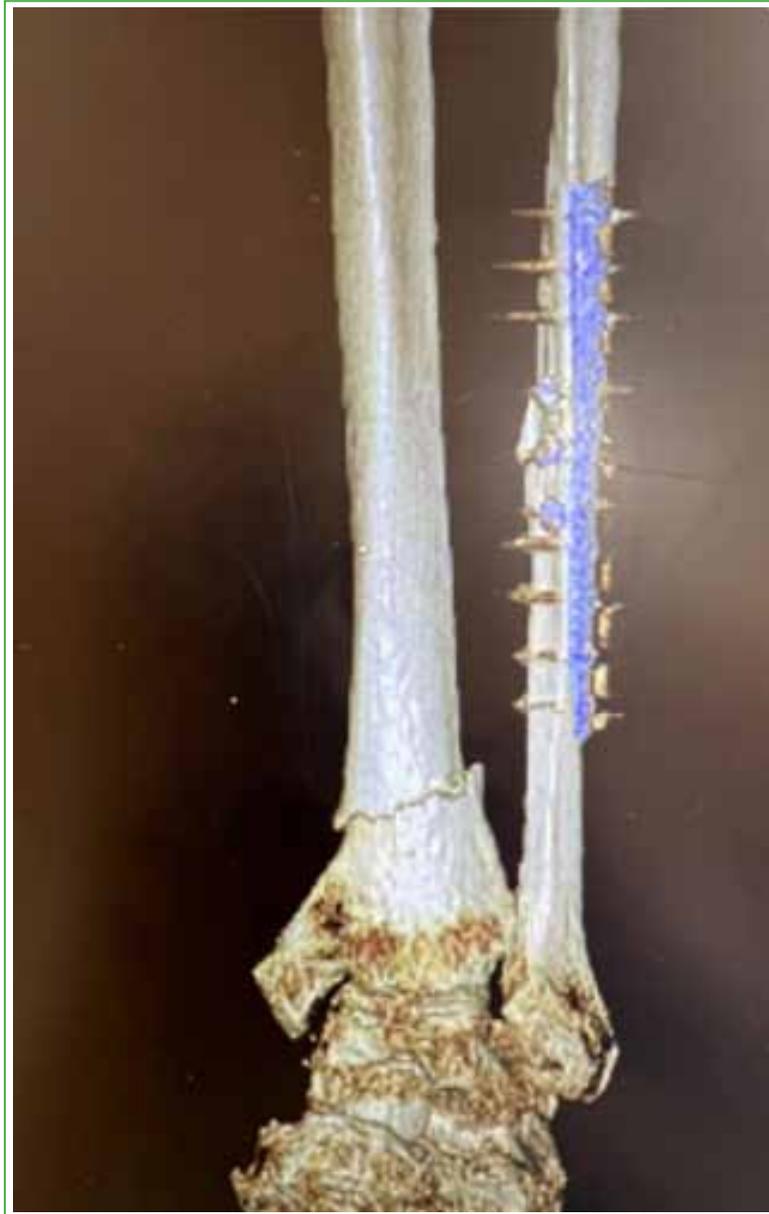
**Figura 3.** Reconstrucción 3D de la tibia distal. Se visualiza una fractura de tibia distal.

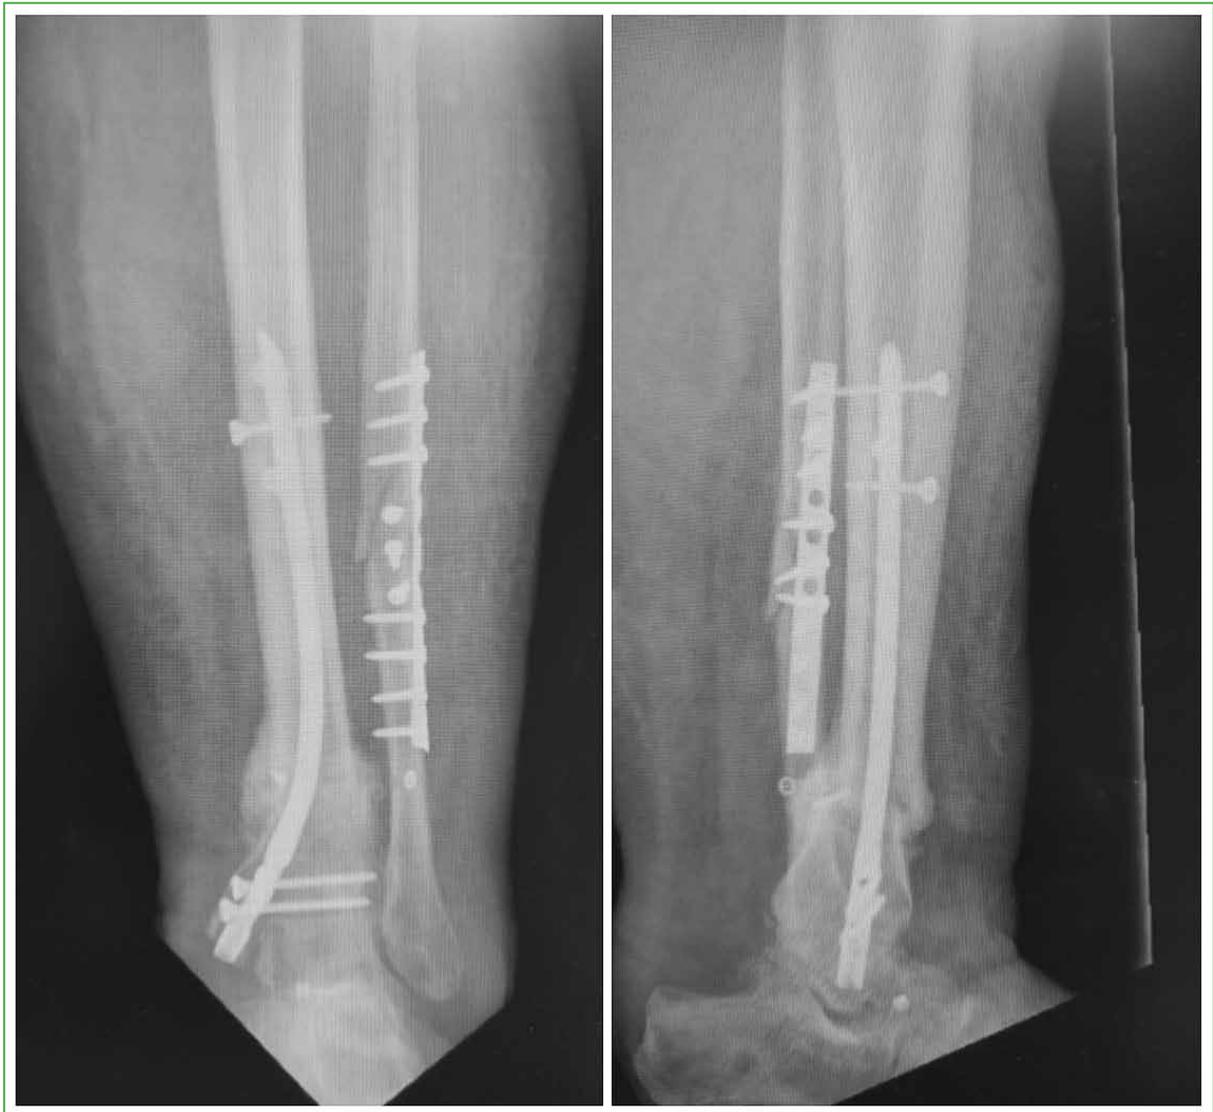
**Figura 4.** Radiografías de tibia distal, de frente y de perfil, a los 3 meses de la cirugía. Se observa la consolidación de la fractura.

En enero de 2023, concurrió a nuestra institución donde recibió tratamiento para la fractura de tibia con clavo endomedular de ingreso maleolar (Figura 4). Se decidió utilizar un clavo endomedular de ingreso maleolar a causa de la mala calidad de las partes blandas en la zona anterointerna de la pierna y el índice de masa corporal elevado.<sup>9</sup> La evolución posquirúrgica fue favorable, se constató la consolidación de la fractura de tibia a los cuatro meses del procedimiento quirúrgico.
