Fracturas por avulsión de la tuberosidad posterior del calcáneo “en pico de pato”. Evaluación funcional y radiográfica

Avulsion Fractures of the Posterior Calcaneal Tuberosity (Beak Fracture). Functional and Radiographic Evaluation

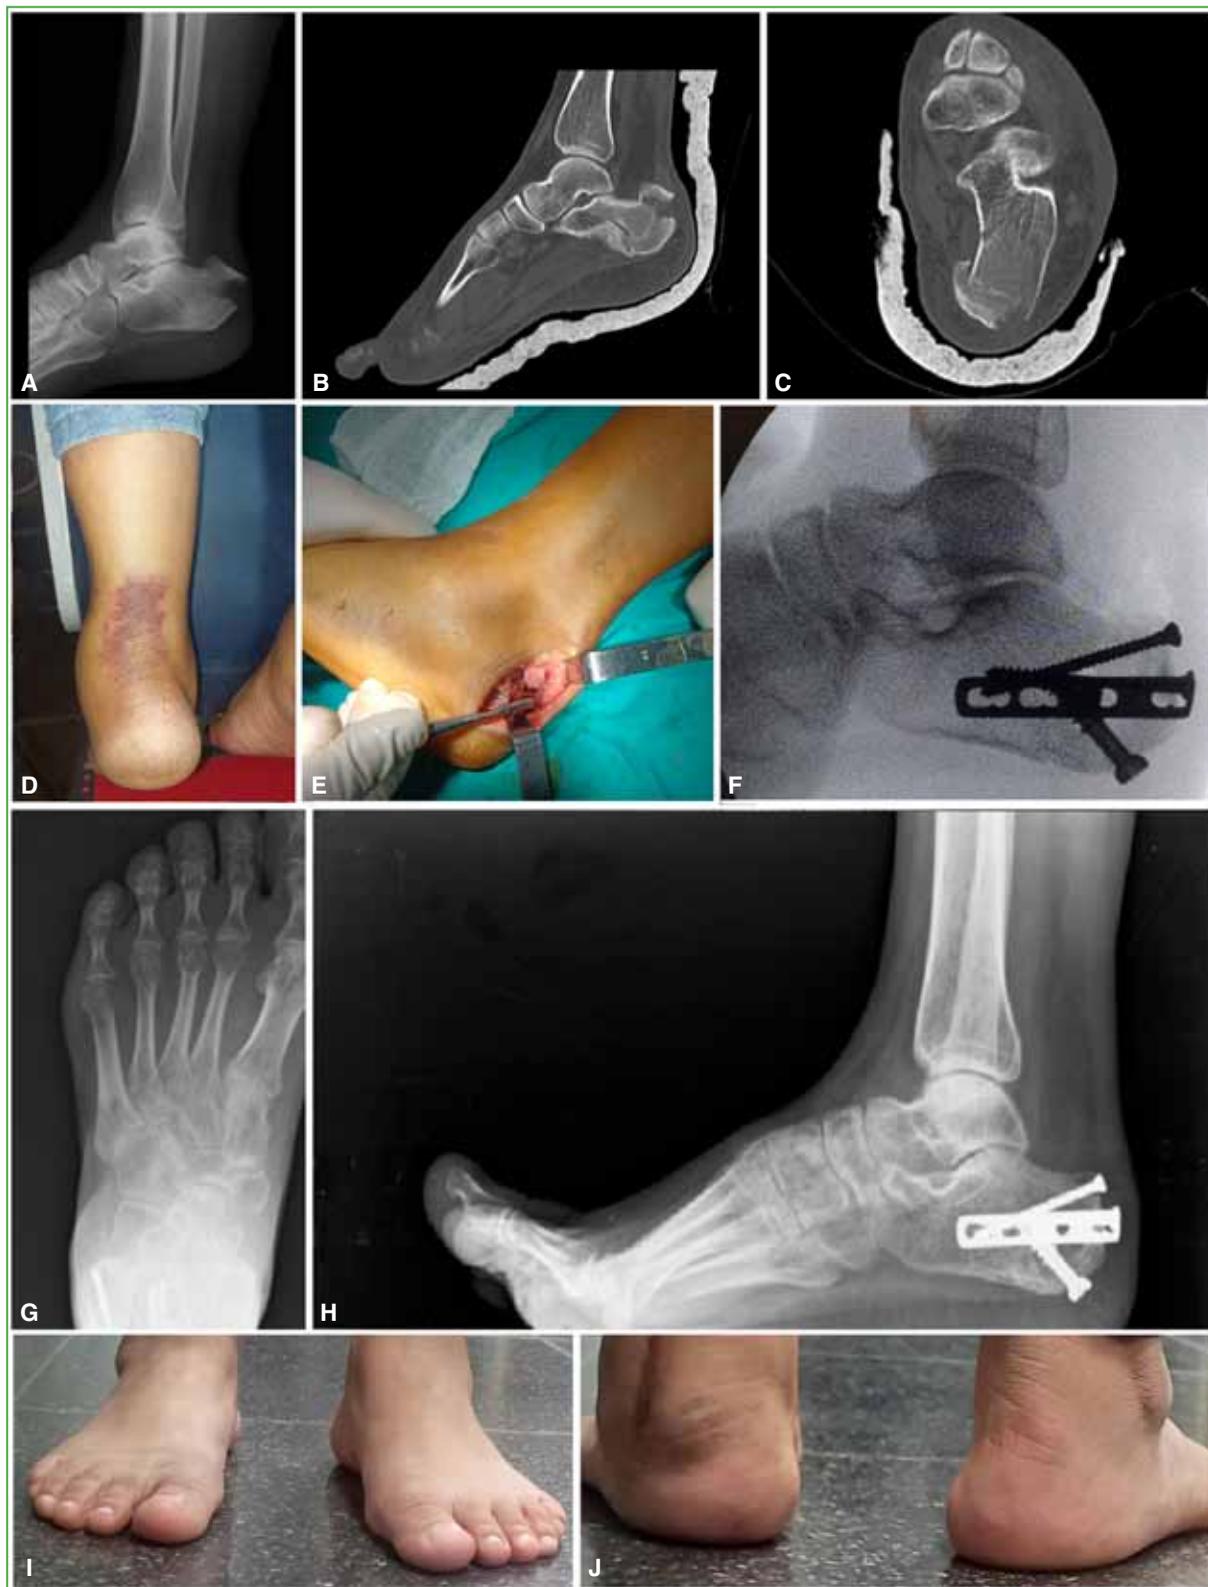
Figura 1. A. Radiografía de pie, de perfil. B. Tomografía computarizada de pie, corte sagital. C. Tomografía computarizada de pie, corte axial. D. Imagen de partes blandas antes de la cirugía. E. Abordaje de la rama vertical del lateral extendido. F. Radiografía de pie, de perfil, con arco en C. G. Radiografía de pie, de frente, con carga, al año de la cirugía. H. Radiografía de pie, de perfil, con carga, al año de la cirugía. I. Imagen clínica de frente. J. Imagen clínica de atrás.

Mujer de 30 años que acudió con una fractura por avulsión de la tuberosidad posterior tipo II cerrada del lado izquierdo de 4 h de evolución, como consecuencia de un accidente de motocicleta-automóvil. Ingresó en el quirófano, en el Servicio de Urgencia. Tenía compromiso de partes blandas sin necrosis de la piel. Se procedió a la reducción y la fijación con un tornillo cortical de 3,5 mm y una placa tercio de tubo de 3,5 mm. Además, presentaba un fragmento medial de la tuberosidad que se fijó con un tornillo de esponjosa de 6,5 mm. El seguimiento posoperatorio fue de 11 meses. El puntaje de la escala de la *American Orthopaedic Foot and Ankle Society* (AOFAS) era de 83 (Figura 1).

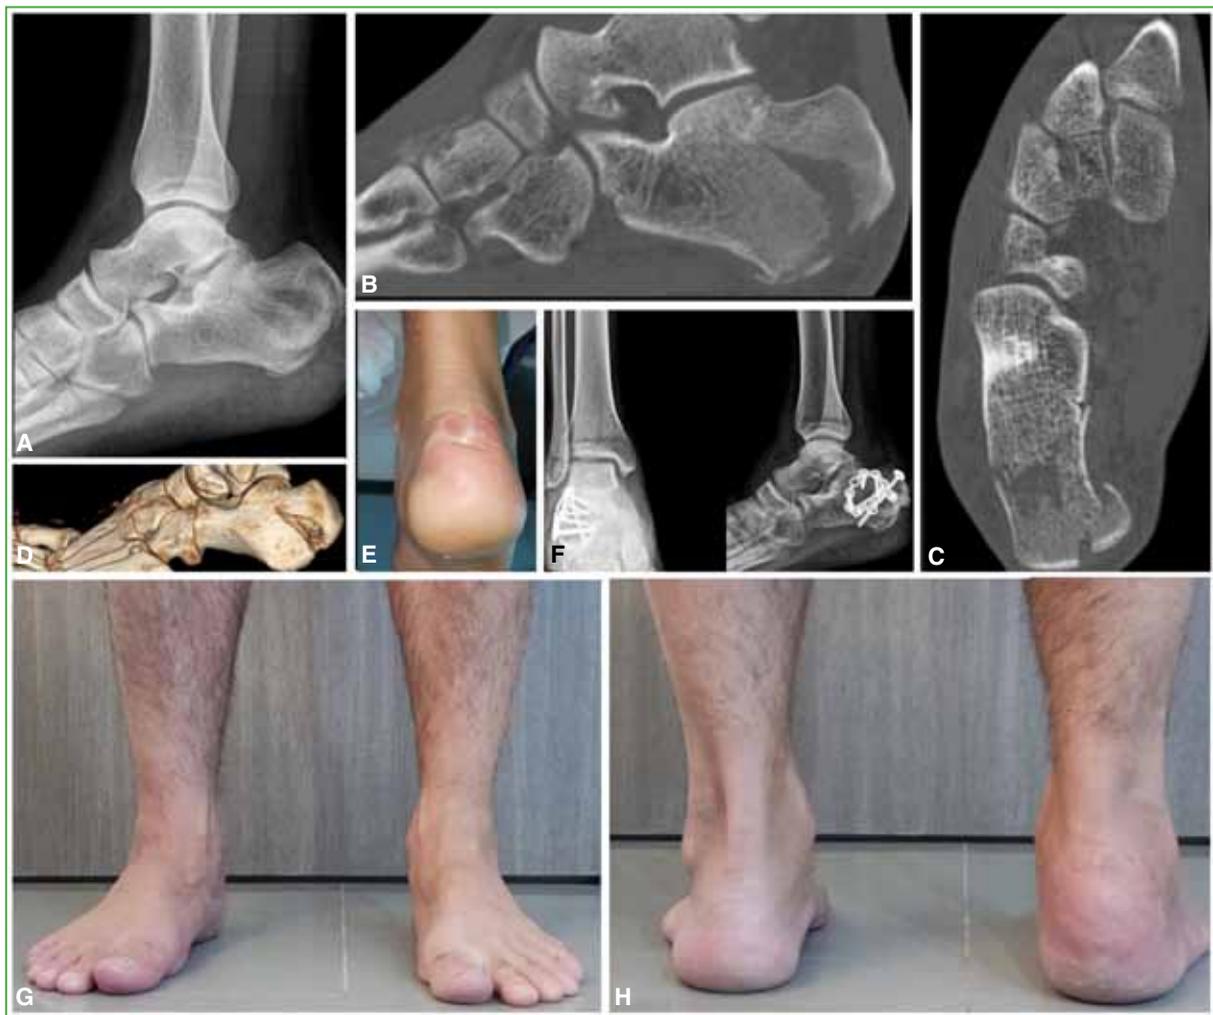
Figura 2. A. Radiografía de pie, de perfil. B. Tomografía computarizada de pie, corte sagital. C. Tomografía computarizada de pie, corte axial. D. Tomografía de pie con reconstrucción 3D. E. Imagen de partes blandas antes de la cirugía. F. Radiografías de pie, de frente y de perfil, al año de la cirugía. G. Imagen clínica de frente. H. Imagen clínica de atrás.

Hombre de 35 años que acudió con una fractura por avulsión de la tuberosidad posterior tipo II cerrada del lado izquierdo de 2 h de evolución, con compromiso de partes blandas sin necrosis de la piel. Ingresó en el quirófano, en el Servicio de Urgencia. Se fijó con una placa lambda bloqueada de 3,5 mm y un tornillo de esponjosa de 4,0 mm canulado. El seguimiento posoperatorio fue de 24 meses. El puntaje de la escala de la AOFAS fue de 83 (Figura 2).

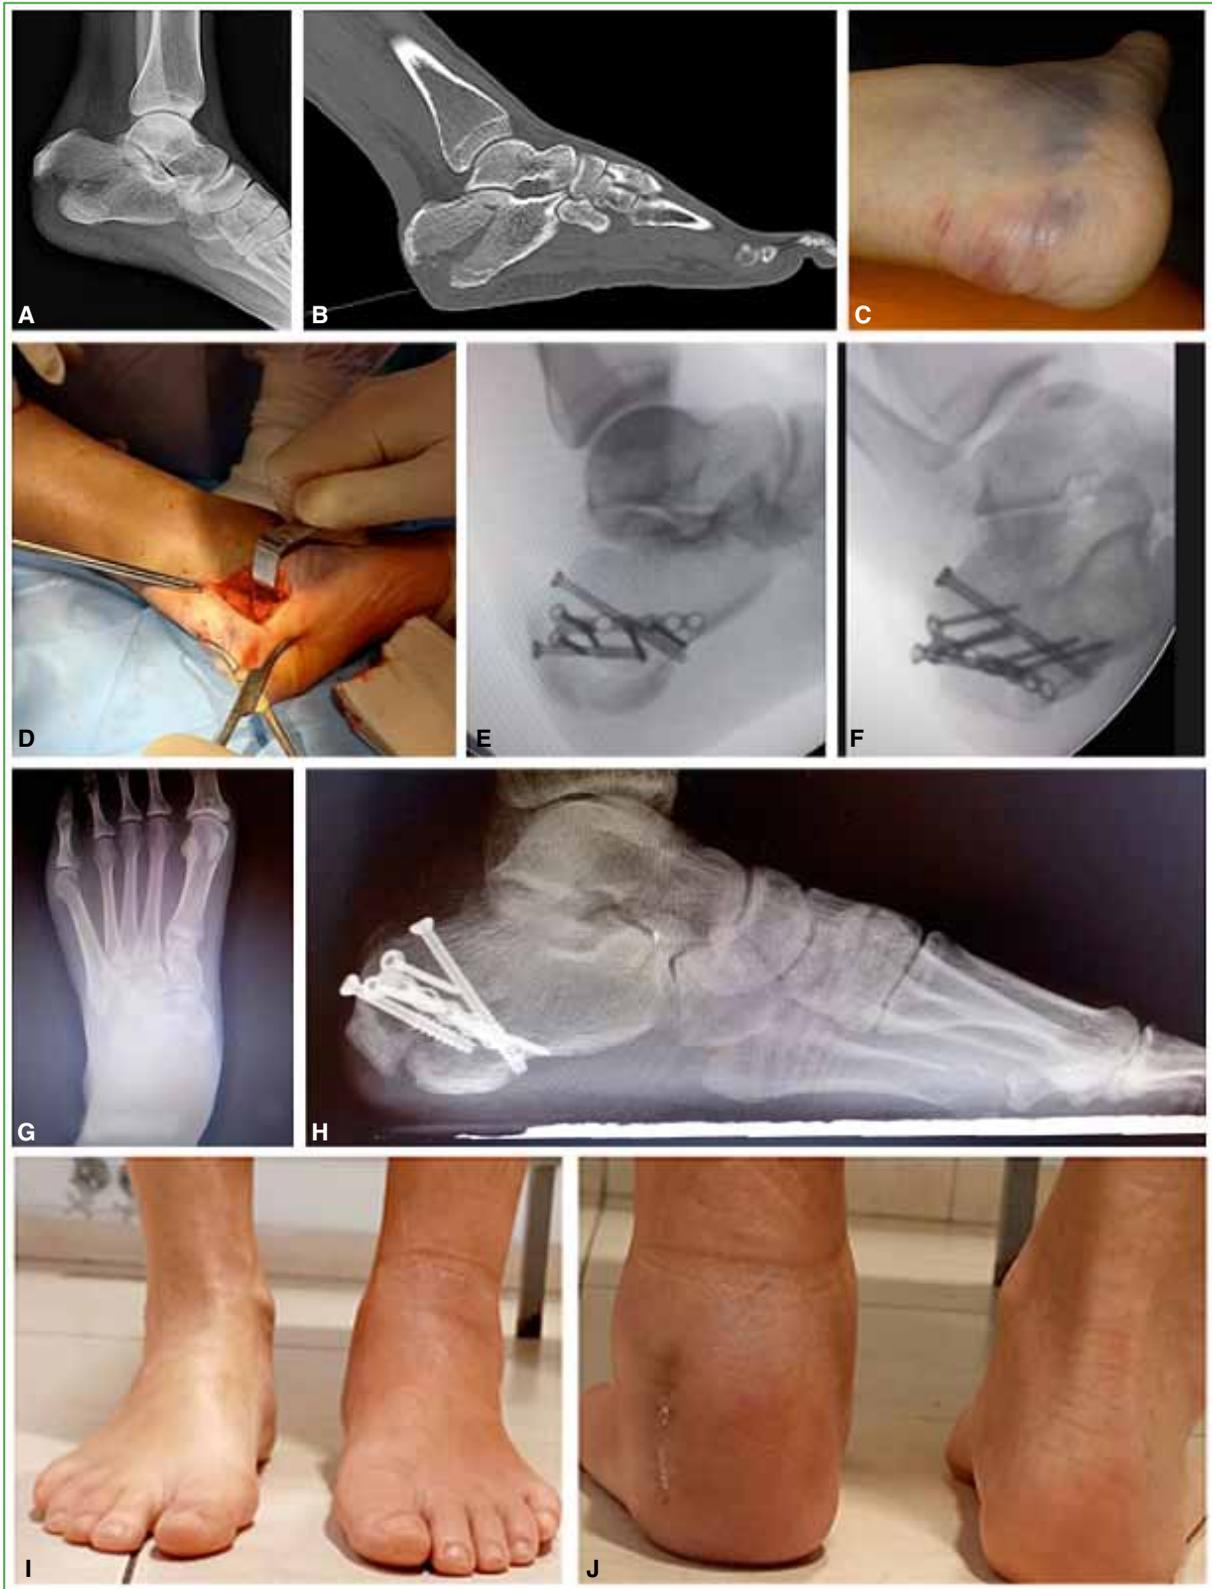
Figura 3. A. Radiografía de pie, de perfil. B. Tomografía computarizada de pie, corte sagital. C. Imagen de partes blandas antes de la cirugía. D. Abordaje de la rama vertical del lateral extendido. E. Radiografía de pie, de perfil, con arco en C. F. Radiografía de pie, oblicua, con arco en C. G. Radiografía de pie, de frente, con carga, al año de la cirugía. H. Radiografía de pie, de perfil, con carga, al año de la cirugía. I. Imagen clínica de frente. J. Imagen clínica de atrás.

Mujer de 29 años que había sufrido una fractura por avulsión de la tuberosidad posterior tipo II cerrada del lado izquierdo de 3 h de evolución, con compromiso de partes blandas sin necrosis de la piel. Ingresó en el quirófano. Se fijó con dos tornillos canulados de 4,0 mm y placa de 2,7 mm bloqueada. El seguimiento posoperatorio fue de siete meses. El puntaje de la escala de la AOFAS fue de 88 (Figura 3).
