IOP - Imágenes

Presentación del caso

Hallazgos e interpretación de los estudios por imágenes

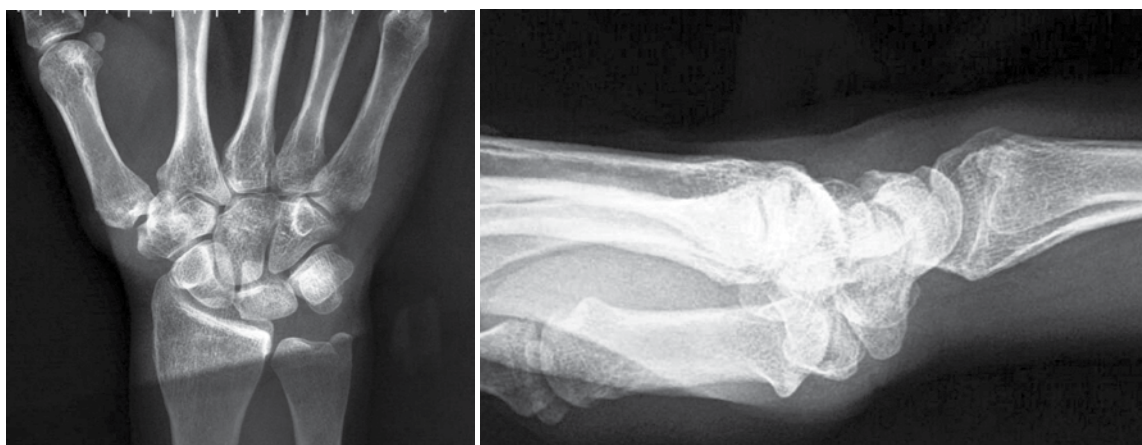
▲ **Figura 1.** Par radiográfico. Sin lesión ósea evidente.

Mujer de 52 años de edad, con antecedente de traumatismo por caída y golpe contra una superficie dura con la muñeca hiperextendida. Presenta dolor y, al examen semiológico, tiene limitación en la flexo-extensión de la muñeca. Se realiza par radiológico que se interpreta como normal (Figura 1). Se realiza inmovilización por siete días. Luego de ese período, persiste el dolor y, al décimo día, se agrega imposibilidad de extender el dedo pulgar ("dedo caído"). Se solicita una resonancia magnética (RM) de muñeca y antebrazo.

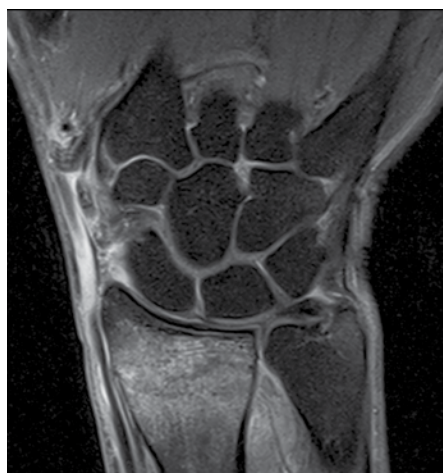
▶ **Figura 2.** Corte coronal DP FatSat. Se observa un aumento difuso de la señal en la médula ósea del radio distal, indicativo de edema.

En las imágenes de la RM, se destacan dos hallazgos principales. Por un lado, se advierte edema óseo en el extremo distal del radio (Figura 2). El edema óseo es un hallazgo inespecífico en la semiología de la RM en la patología ósea. Sin embargo, el antecedente de la paciente obliga a pensar, en primer término, su origen traumático que indica una fractura trabecular. El otro hallazgo cardinal del caso consiste en la alteración de señal que involucra selectivamente a un músculo del compartimiento posterior del antebrazo con afectación preferencial de la unión miotendinosa (Figura 3).
