Presentación de casos

Juan Pablo Ghisi,* Joaquín Escotorín**

Gonalgia

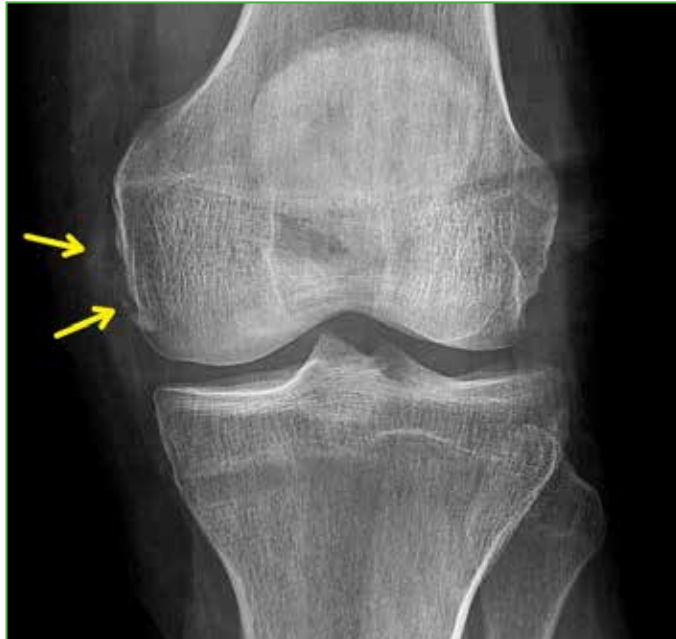
Figura 1. Caso 1. Radiografía anteroposterior de rodilla. Se observan tenues calcificaciones periarticulares en el compartimento medial, proyectadas por delante del cóndilo femoral medial, en la topografía de la inserción femoral del ligamento colateral medial (flechas).

En la radiografía de rodilla (**Figura 1**), se observaron tenues imágenes cálcicas proyectadas sobre la cara medial. En la resonancia magnética (**Figuras 2 y 3**), se detectaron, alrededor de la cápsula y por delante de la inserción femoral del ligamento colateral medial, múltiples focos de vacío de señal, de morfología polilobulada y contornos irregulares, asociados a edema de las partes blandas adyacentes. El ligamento colateral medial estaba engrosado y la señal estaba alterada en su segmento proximal, en relación con cambios reactivos.

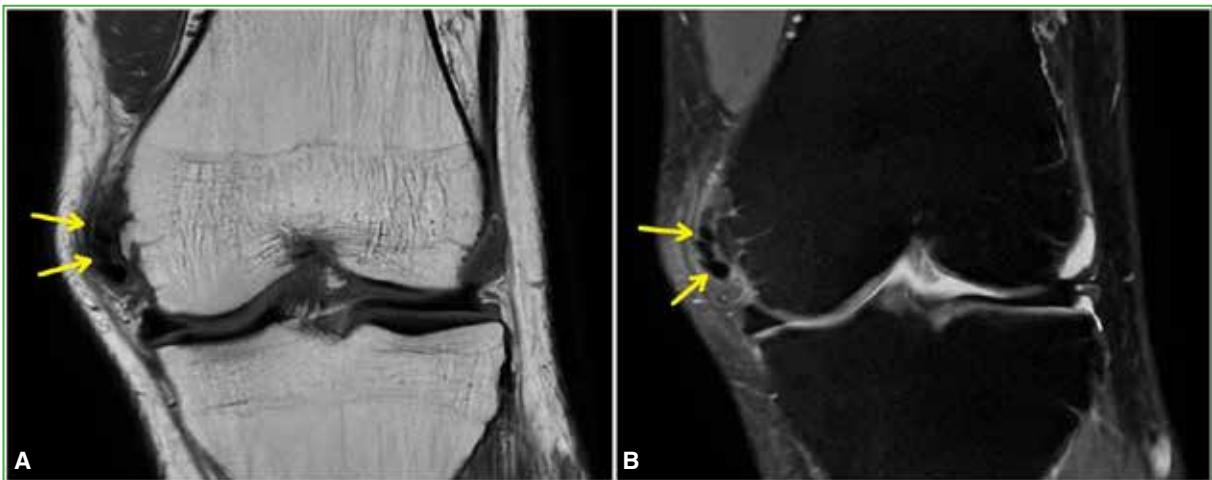
Figura 2. Caso 1. Resonancia magnética de rodilla, cortes coronales, en secuencia T1 (**A**) y en secuencia de densidad protónica con supresión grasa (**B**). Se identifican múltiples imágenes de vacío de señal, correspondientes a calcificaciones, asociadas a edema de las partes blandas adyacentes.

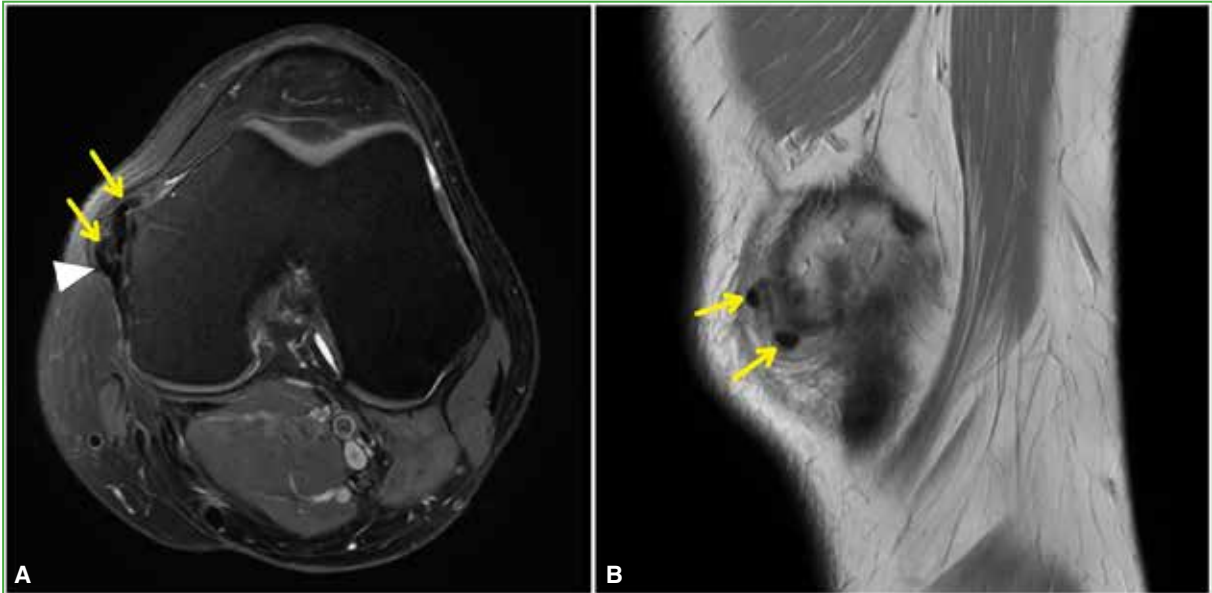
Figura 3. Caso 1. Resonancia magnética de rodilla, corte axial en secuencia de densidad protónica con supresión grasa (A) y corte sagital en secuencia de densidad protónica (B). Se identifican, al menos, dos focos de vacío de señal (flechas) en la topografía pericapsular, por delante de la inserción femoral del ligamento colateral medial (cabeza de flecha).

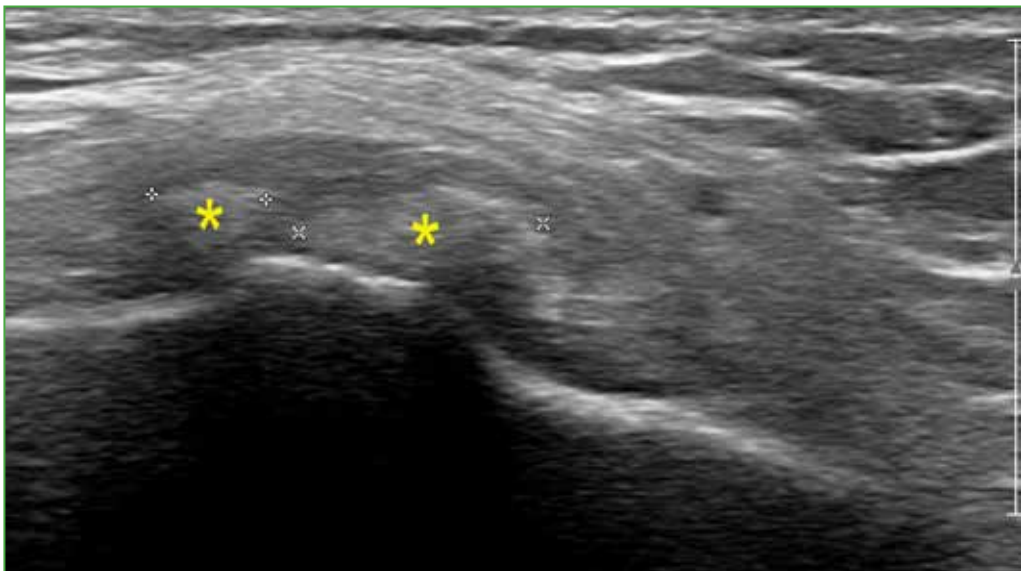
Figura 4. Caso 2. Ecografía de rodilla, corte longitudinal. Se reconocen dos imágenes focales ecogénicas (*), inmediatamente por delante de la inserción femoral del ligamento colateral medial, con discreta sombra acústica posterior, hallazgos compatibles con calcificaciones de consistencia blanda.

La ecografía de la cara medial de la rodilla (Figura 4) reveló dos imágenes focales ecogénicas, con discreta sombra acústica posterior, localizadas inmediatamente por delante de la inserción femoral del ligamento colateral medial. La resonancia magnética (Figuras 5 y 6) confirmó, en la misma topografía pericapsular medial, dos focos de vacío de señal asociados a edema inflamatorio alrededor de la lesión, sin signos de discontinuidad ligamentaria.
