Comportamiento de los tallos no cementados recubiertos con hidroxiapatita colocados con alineación coronal inadecuada en la artroplastia primaria de cadera. Resultados del seguimiento a largo plazo

Behavior of Hydroxyapatite-Coated Cementless Stems Placed With Coronal Malalignment in Primary Hip Arthroplasty. Long-Term Follow-Up Results

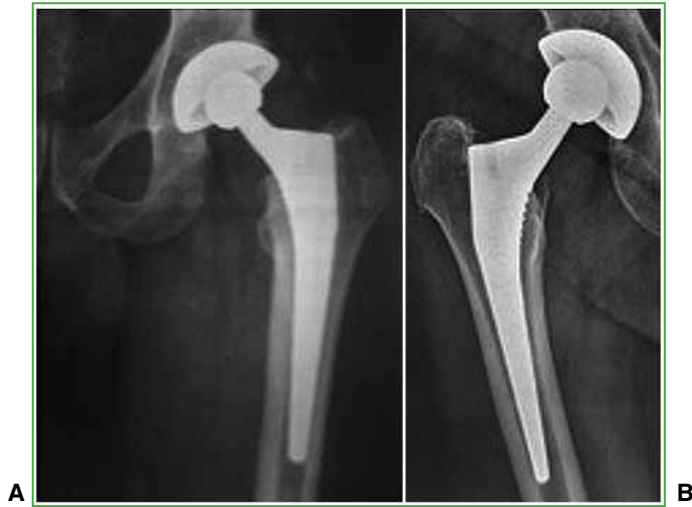
Figura 2. **A.** Radiografía anteroposterior de un reemplazo total de cadera izquierda, a los 11.5 años de la operación, con tallo en varo. Se observa osteólisis en el trocánter mayor. **B.** Radiografía anteroposterior de un reemplazo total de cadera derecha a los 11.9 años de la cirugía. Se visualiza osteólisis en el calcar.

Se observó osteólisis femoral proximal en dos pacientes (3,0%): un tallo con un varo de 2° en el trocánter mayor, con un seguimiento de 11.5 años, y en otra cadera con varo de 3° en el calcar, con 10.9 años de evolución ([Figura 2](#)). En ambos, no hubo complicaciones ulteriores ni evidencia de progresión radiográfica.
