Presentación del caso

Ricardo Trueba

Departamento de Resonancia y Tomografía Computada, Grupo Médico Rostagno, Diagnóstico por Imágenes, Ciudad Autónoma de Buenos Aires, Argentina

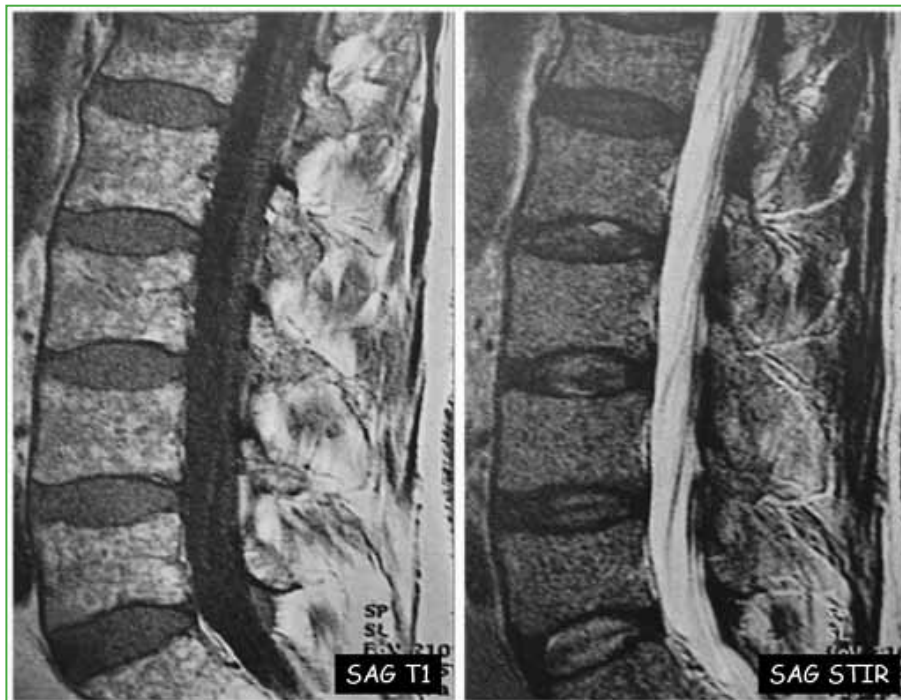
Figura 1. Resonancia magnética, corte sagital. Se observa un patrón parcheado puntiforme de baja señal en T1 y STIR (T2) en todos los cuerpos vertebrales, secundario a la infiltración de la médula ósea.

En la radiografía, se observa la alteración de la estructura de los cuerpos vertebrales caracterizada por radiolucidez difusa compatible con probable disminución de la densidad ósea, y colapso parcial del cuerpo vertebral de L1 a expensas del platillo vertebral superior, sin otros signos que llamen la atención. En las imágenes por resonancia magnética, se puede observar la infiltración puntiforme de la médula ósea de todos los cuerpos vertebrales y el colapso parcial crónico del cuerpo vertebral de L1 (Figura 1).
