Presentación del caso

Traumatismo de hombro en un adolescente

Shoulder Trauma in an Adolescent Patient

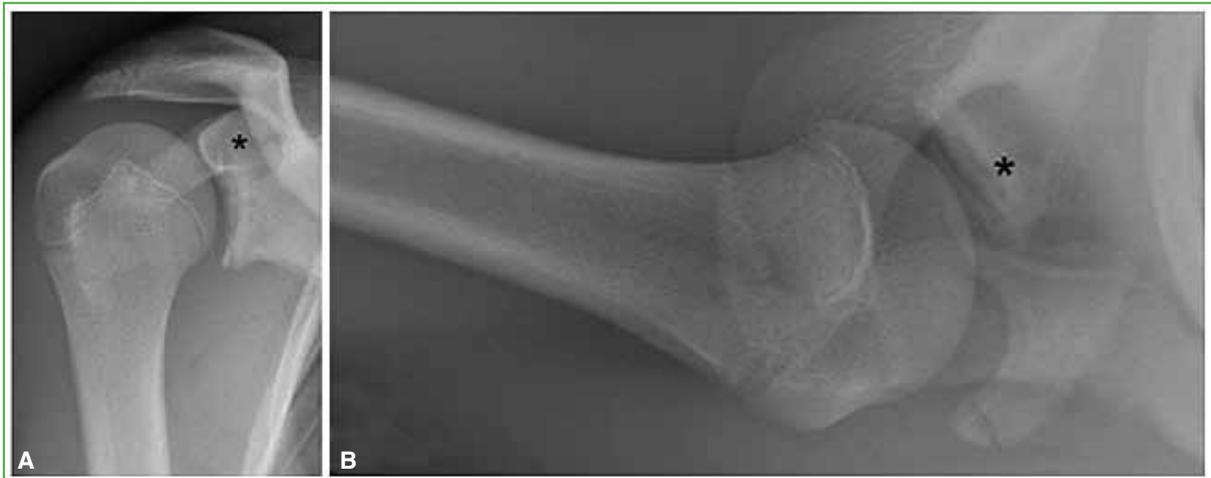
Figura 1. Radiografías de hombro, de frente (A) y axial (B). Trazo de fractura de la región superior de la cavidad glenoidea que se extiende a través de la superficie articular (*). Espacios articulares conservados.

Un varón de 14 años y 11 meses de edad consultó en el Servicio de Ortopedia y Traumatología con un cabestrillo en el hombro derecho y un diagnóstico previo de fractura de la cavidad glenoidea. El traumatismo había ocurrido por una caída de propia altura durante la práctica de *rugby*. En la atención inicial, por Guardia, se solicitaron radiografías (Figura 1) y una tomografía computarizada multicorte con reconstrucción multiplanar y 3D (Figura 2).

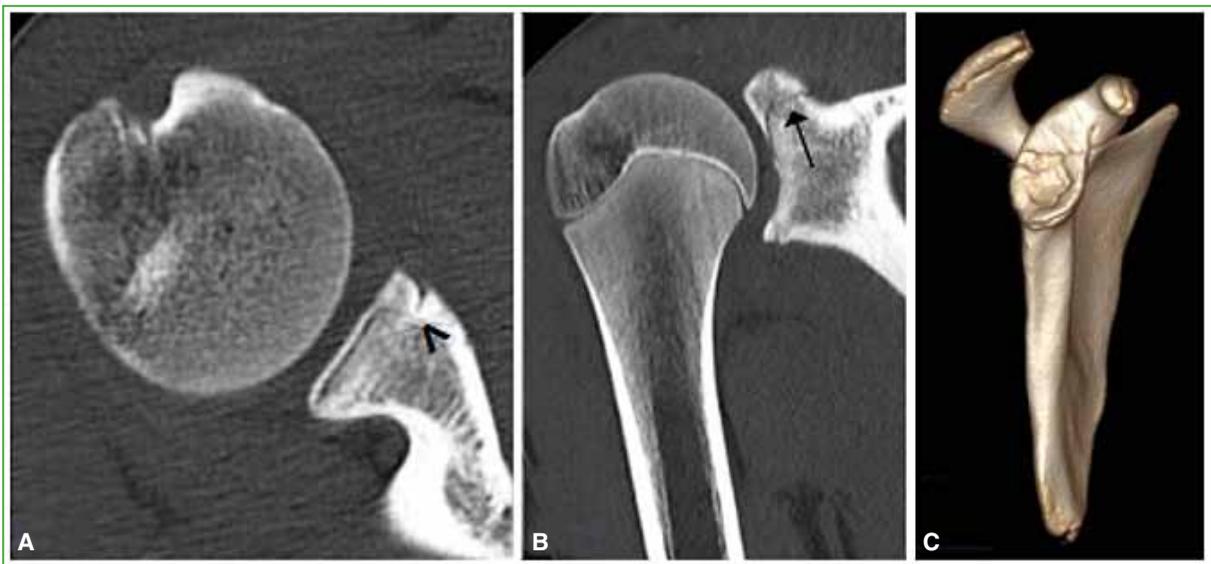
Figura 2. Tomografía computarizada de hombro derecho. A pesar de haberse informado como una fractura de la superficie glenoidea que se extiende hasta el núcleo de osificación coracoides, las imágenes son compatibles con los centros de osificación secundaria de la coracoides y los centros de osificación secundaria glenoidea inferior normales del hombro de un niño de 14 años en los cortes axial (A), coronal (B) y con reconstrucción tridimensional (C).

El informe tomográfico señaló: “Se observa fractura de glena en región superior que se extiende hacia la base de la apófisis coracoides”, por lo que se indicó inmovilización, medicación analgésica y se sugirió un control con un especialista.
